榛 東 村 個 別 施 設 計 画
(その他施設編)

平成 31 年 3 月

榛 東 村 企 画 財 政 課

- 施設名称 商工会館（旧教育委員会庁舎）
- 所 在 榛東村大字山子田字御堀 797 番地 1
- 建築面積 87.14 m²
- 延床面積 174.28 m²
- 構 造 鉄骨造二階建
- 建 築 年 平成 2 年 12 月
- 経過年数 28 年
- 備 考
 - ・同敷地内に中央公民館が設置されている。
 - ・共有となる駐車場の一部は、借地である。

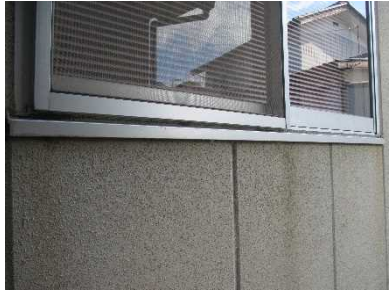
③広告板、空調設備等の状況	E	
(3)外部建具他		
①窓やドアの状況	C	建付等不具合有り

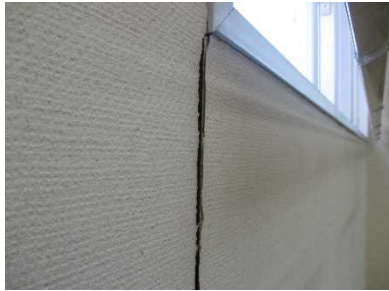
②窓ガラスの状況	A	
③基礎コンクリートの状況	B	複数箇所に亀裂有り
④屋上階段の状況	—	
⑤給気口、排気口、防虫網の状況	E	
⑥木材の状況（土台が木材の場合に限る。）	—	
⑦免震装置の状況	E	
3 建物（内部）		
①天井、壁、床の状況	C	複数箇所に亀裂、剥落、漏水箇所有り
