陸自UH-60JA航空事故の調査結果について

令和6年3月
防衛省

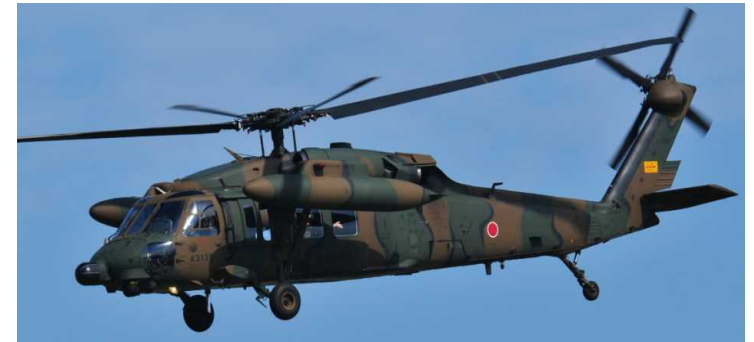
陸自UH-60JA

- 2023年4月6日（木）、陸上自衛隊第8師団第8飛行隊のUH-60JAヘリコプターが、航空偵察のために15時46分頃に空自宮古島分屯基地を離陸した後、15時56分頃宮古島北北西洋上において、レーダーから航跡が消失
- 搭乗員10名全員が殉職

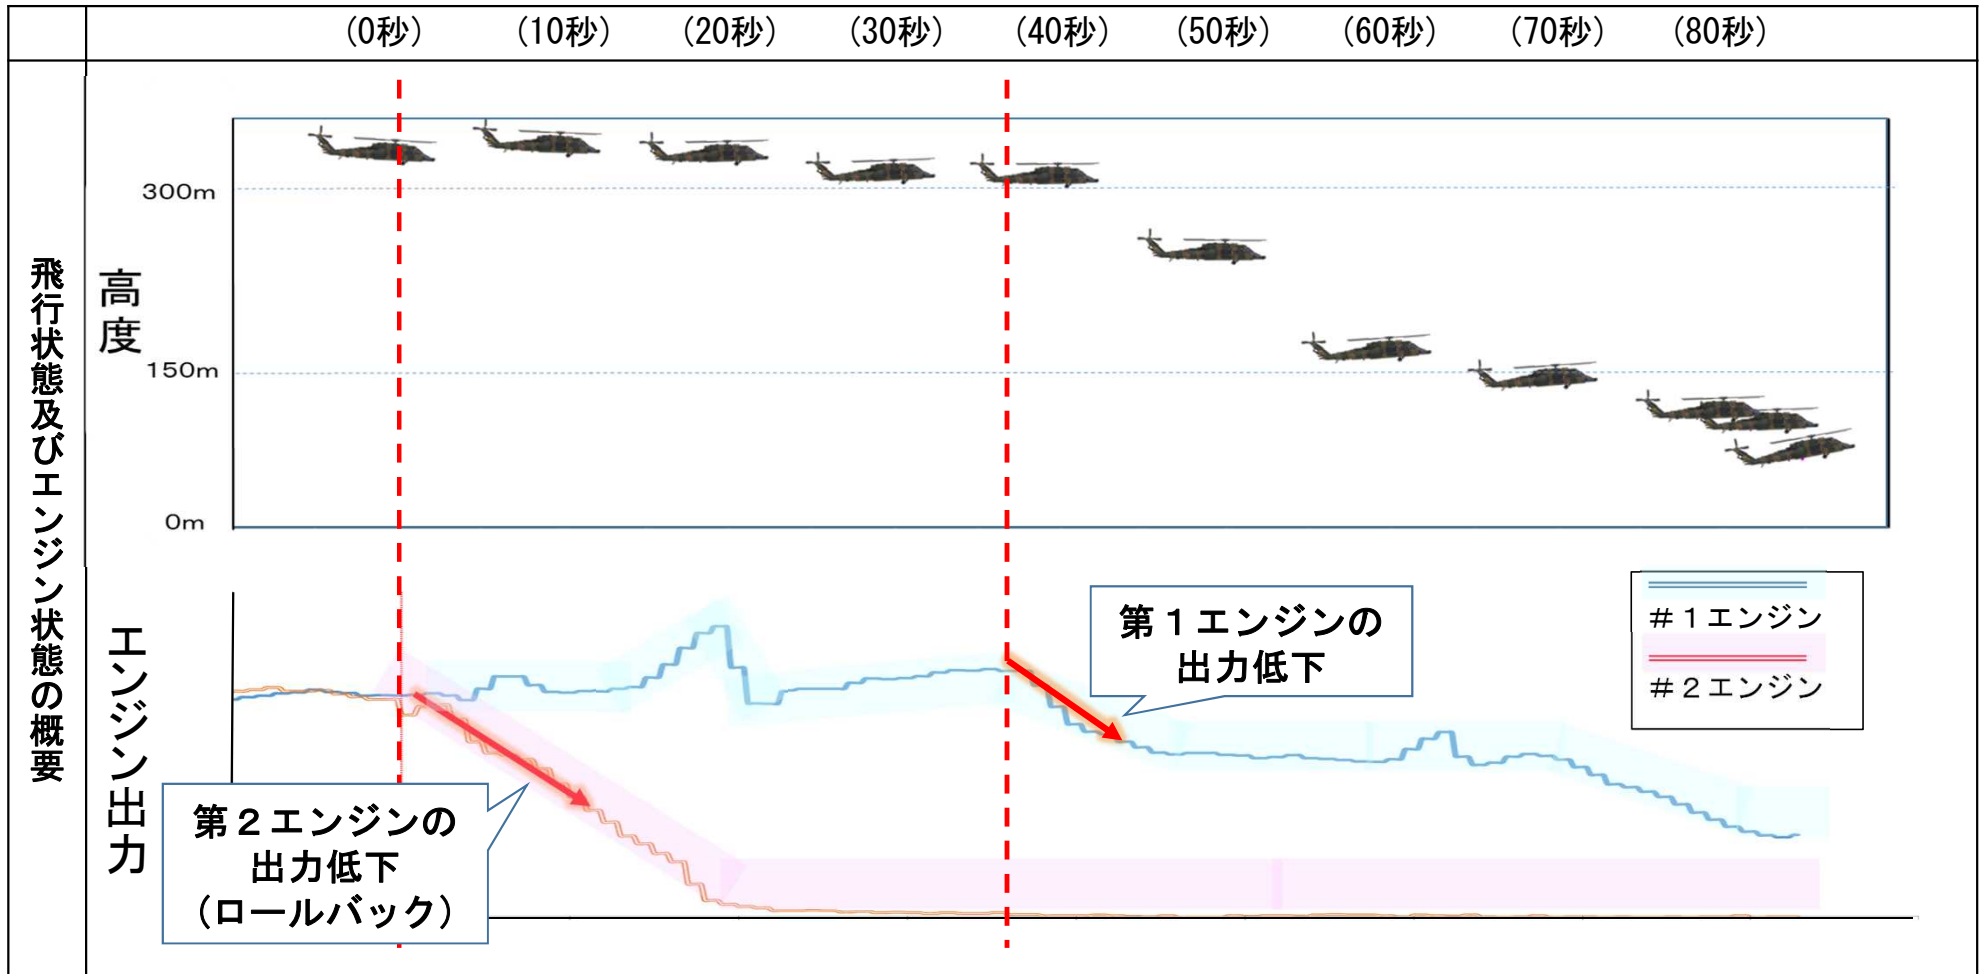
事故発生時の状況

- 第2エンジンの出力が緩やかに低下し出力を喪失。それに引き続き、第1エンジンの出力も低下するという、**これまでに報告事例がない事象が生起し、高度保持が困難となり墜落**に至ったことを事故の原因として特定
- 第2エンジンの出力の緩やかな低下は、「ロールバック」という取扱書に記載のない非常に稀な事象。この要因は、エンジン制御系統又はそれに関連する空気圧ラインの一時的な異常（漏れ・詰まり）と推定
- 第1エンジンの出力低下については、①エンジンのエンジン制御に影響を与える部位の異常、②機体のエンジン出力に影響を与える部位の異常、③搭乗員の出力調整レバー（PCL）操作による出力抑制のいずれも示す証拠はなく、要因の特定には至らず

航空事故に関連する部位

Ⓑ機体のエンジン出力に影響を与える部位
(PCL等とエンジン内部をつなぐケーブル)

エンジン制御系統等（「ロールバック」が発生）
（エンジンを機械的に制御（燃料制御）する装置の
一部及び同装置に必要な空気信号を送る系統）

第2エンジン

第1エンジン

Ⓒ出力調整レバー（PCL）
エンジン出力を調整するレバー

Ⓐエンジンのエンジン制御に影響を与える部位
（エンジン内部の燃料消費に係る機構及び内部
の電気系統の一部）

- 第2エンジンの出力低下関連
 - ・ロールバック予防のため、**エンジン制御系統及び空気圧ラインのより詳細な点検・検査を実施するとともに、その回数を増やし、整備試験飛行による機能確認も実施**
 - ・**ロールバック事象発生時のエンジン挙動及び緊急操作手順を取扱書へ記載し、操縦士及び機上操作員に対し、記載事項の普及・徹底を実施**
- 第1エンジンの出力低下関連
 - ・**エンジンのエンジン制御に影響を与える部位及び機体のエンジン出力に影響を与える部位の網羅的点検を実施するとともに、その回数を増やし、整備試験飛行による機能確認も実施**
 - ・**両エンジン出力低下時における対処要領を取扱書へ記載し、操縦士及び機上操作員に対し、記載事項の普及・徹底を実施**
- その他
搭乗員への教育訓練として、エンジン系統の緊急操作要領、着水時の実施事項、機内連携要領の徹底等を実施
