榛東村公園長寿命化計画 (個別施設計画)

【平成 31 年度～平成 40 年度】

榛東村

教育委員会事務局 生涯学習班

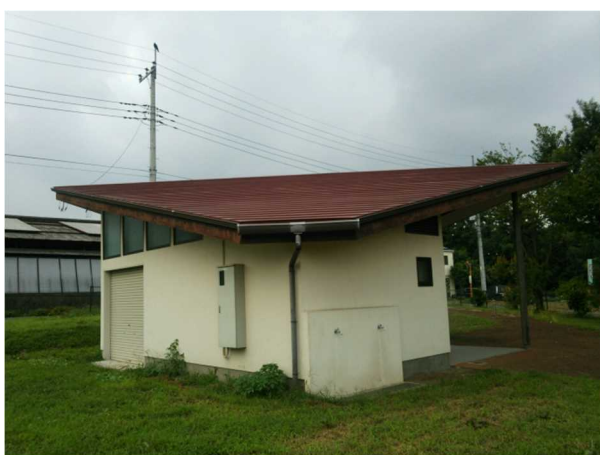
① 便所

部位	所見	評価
屋根・屋上	特に異常なし	B
外壁	部分的にひび割れあり	B
内部仕上	特に異常なし	A
電気設備	特に異常なし	A
機械設備	特に異常なし	A

特記事項	健全度
屋根・外壁に汚れが見られるが築10年を経過していることを考慮し異常なし。 外壁に数か所ひびが見られる。	91

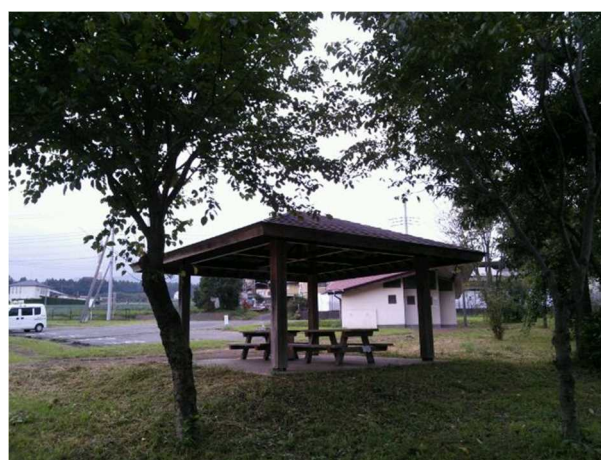
② 四阿

部位	所見	評価
屋根・屋上	特に異常なし	B
外壁	なし	-
内部仕上	なし	-
電気設備	なし	-
機械設備	なし	-

特記事項	健全度 (※)
屋根・屋根裏に汚れが見られるが築10年を経過していることを考慮し異常なし。	B
